Asbest erkennen –
richtig handeln

suva

Typische Asbestanwendungen

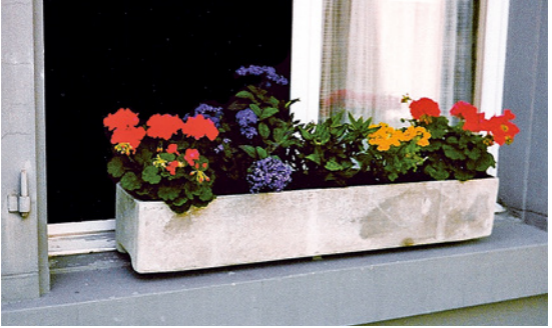
Blumenkisten aus Asbestzement

→ Ohne Beschädigung
keine unmittelbare Gefährdung.

→ Beim Beschädigen oder Reinigen
werden gesundheitsgefährdende
Asbestfasern freigesetzt.

Beschädigungen durch Bruch oder
durch mechanisches Bearbeiten ver-
meiden.

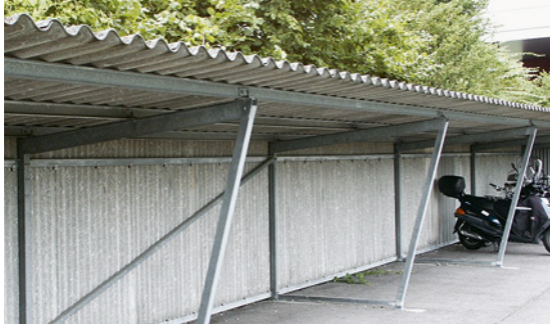
Fassaden / Dächer aus Asbestzement

Velounterstände, Gebäudefassaden usw.

→ Ohne Beschädigung
keine unmittelbare Gefährdung.

→ Beim mechanischen Bearbeiten
(Bohren, Schleifen usw.), beim Einsatz
von Hochdruckreinigern oder beim
Beschädigen werden gesundheits-
gefährdende Asbestfasern freigesetzt.

Beschädigungen durch Bruch vermeiden.
Erforderliche Schutzmassnahmen gemäss
Suva-Factsheet 33031 und 33047.

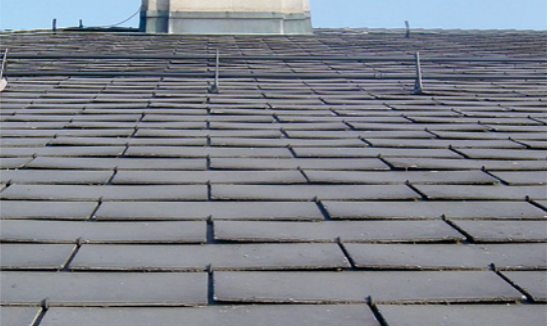
Dachplatten aus Asbestzement

Dachplatten, Fassadenplatten usw.

→ Ohne Beschädigung
keine unmittelbare Gefährdung.

→ Beim mechanischen Bearbeiten
(Bohren, Fräsen usw.), beim Einsatz
von Hochdruckreinigern oder beim
Beschädigen werden gesundheits-
gefährdende Asbestfasern freigesetzt.

Beschädigungen durch Bruch vermeiden.
Erforderliche Schutzmassnahmen gemäss
Suva-Factsheet 33031 und 33047.

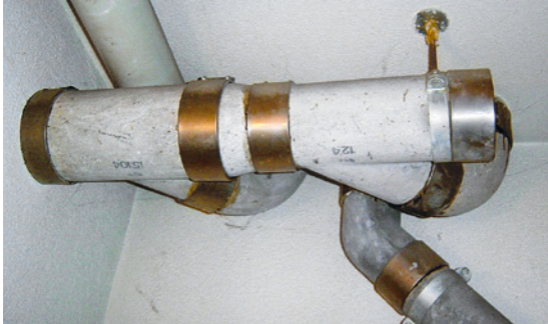
Rohrleitungen aus Asbestzement

Rohrleitungen sind häufig mit Farbe oder Bitumen überstrichen

→ Ohne Beschädigung
keine unmittelbare Gefährdung.

→ Beim Beschädigen oder mechanischen Bearbeiten, (z. B. Trennen mit Schleifmaschine) werden gesundheitsgefährdende Asbestfasern freigesetzt.

Arbeiten gemäss Suva-Merkblatt 84053 für Gebäudetechnik ausführen.

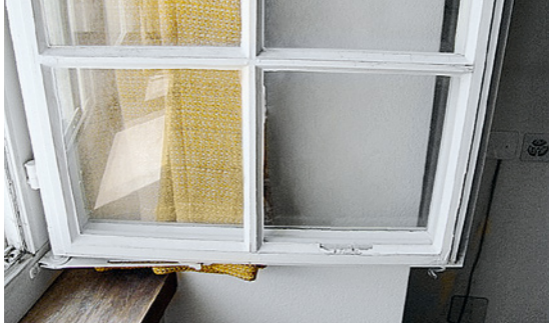
Asbesthaltiger Fensterkitt

Fenster- und Anschlagkitt (Leinölkitt)

→ Ohne Beschädigung
keine unmittelbare Gefährdung.

→ Bei mechanischer Bearbeitung können
grössere Mengen Asbestfasern freige-
setzt werden.

Arbeiten gemäss Suva-Merkblatt 84043
für Schreinerarbeiten ausführen.

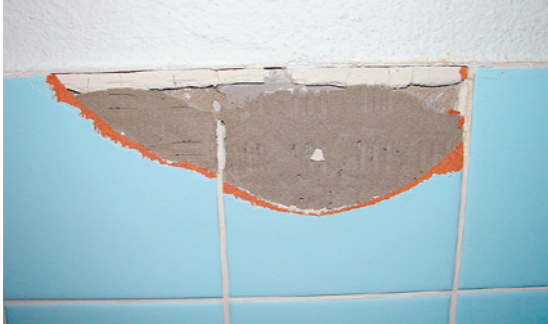
Asbesthaltiger Plattenkleber

Insbesondere an der Wand wurde asbesthaltiger Plattenkleber verwendet.

→ Ohne Beschädigung keine unmittelbare Gefährdung.

→ Beim Entfernen von Platten und insbesondere beim Schleifen von asbesthaltigem Plattenkleber können grosse Mengen Asbestfasern freigesetzt werden.

Arbeiten gemäss Suva-Merkblatt 84063 für Plattenleger/Ofenbauer ausführen.

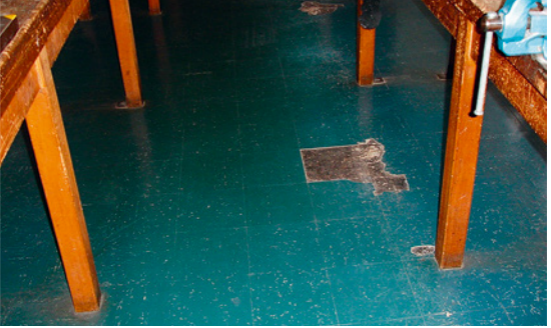
Asbesthaltige Bodenbeläge, festgebunden

Ein- oder zweischichtige Floor-Flex-Beläge. Asbest im Kunststoff festgebunden. Belag wurde als Platten oder in Bahnen verlegt.

→ Ohne Beschädigung
keine unmittelbare Gefährdung.

→ Beim Entfernen oder Beschädigen
können gesundheitsgefährdende
Asbestfasern freigesetzt werden.

Bodenbelag entfernen gemäss
Suva-Factsheet 33049.

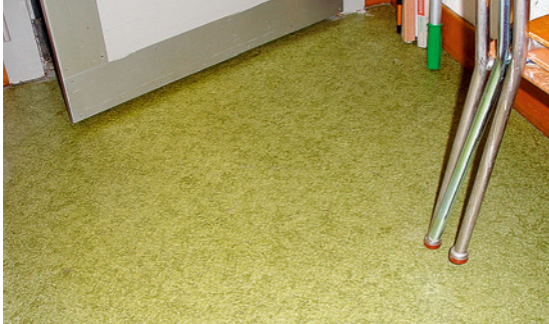
Asbesthaltige Bodenbeläge,

Mehrschichtige Beläge (Cushion-Vinyl). Asbest schwachgebunden in der kartonartigen Schicht. Belag wurde vorwiegend in Bahnen verlegt.

→ Ohne Beschädigung
keine unmittelbare Gefährdung.

→ Beim Entfernen oder Beschädigen
können grössere Mengen gesundheitsge-
fährdender Asbestfasern freigesetzt wer-
den.

Entfernung nur durch Suva-anerkannte
Spezialfirmen für Asbestsanierungen
(Suva-Factsheet 33050).

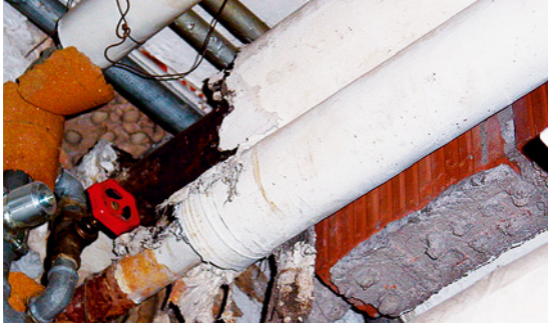
Asbesthaltiger Mörtel zur Rohrisolation

Mörtel ist häufig mit Jutegewebe umwickelt (in der Regel mit einem geringen Asbestgehalt)

→ Aus beschädigtem Material (z. B. durch Alterung) können lokal Fasern freigesetzt werden.

→ Beim Bearbeiten oder Beschädigen können grössere Mengen gesundheitsgefährdender Asbestfasern freigesetzt werden.

Arbeiten gemäss Suva-Merkblatt 84053 für Gebäudetechnik ausführen.

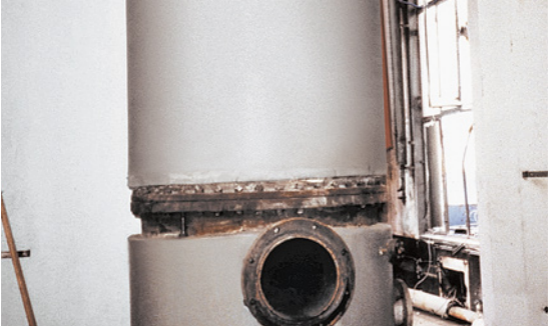
Asbesthaltige Kesselisolationen

Asbesthaltiges Isolationsmaterial ist häufig abgedeckt, z. B. mit Metallblech

→ Ohne Beschädigung besteht eine geringe Gefährdung durch Freisetzung von Asbestfasern.

→ Auch bei kleinen und kurzfristigen Arbeiten können grössere Mengen gesundheitsgefährdender Asbestfasern freigesetzt werden.

Arbeiten gemäss Suva-Merkblatt 84053 für Gebäudetechnik ausführen.

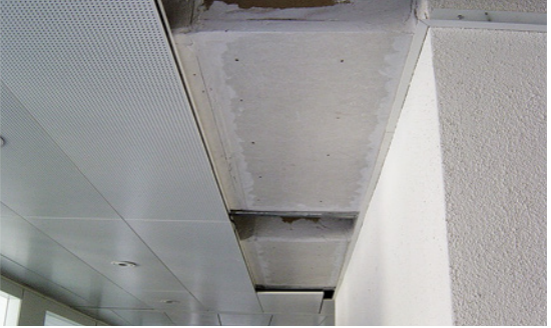
Asbesthaltige Pressplatten

Verwendung vielfach als Deckenplatten bei abgehängten Decken (in der Regel mit einem geringen Asbestgehalt)

→ Ohne Beschädigung keine unmittelbare Gefährdung.

→ Beim Bearbeiten oder Beschädigen können grössere Mengen gesundheitsgefährdender Asbestfasern freigesetzt werden.

Arbeiten gemäss Suva-Merkblatt 84052 für Maler- und Gipserberuf ausführen.

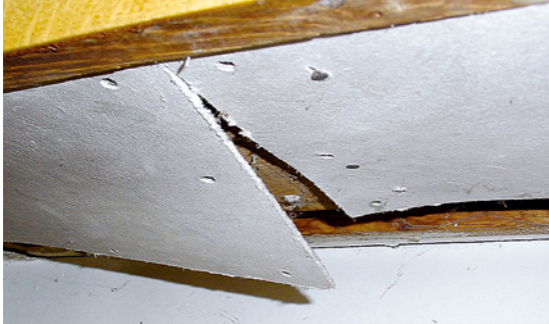
Asbesthaltige Leichtbauplatten

Brandschutzverkleidungen z. B. bei Radiatoren

→ Aus asbesthaltigen Leichtbauplatten können auch ohne mechanische Einwirkungen gesundheitsgefährdende Asbestfasern freigesetzt werden.

→ Auch bei kleinen und kurzfristigen Arbeiten können grössere Mengen gesundheitsgefährdender Asbestfasern freigesetzt werden.

Arbeiten gemäss Suva-Merkblatt 84053 für Gebäudetechnik ausführen.

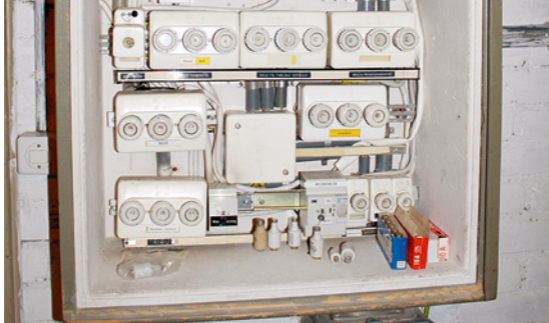
Elektrotableau

Im Innern mit schwachgebundenen Platten isoliert

→ Ohne Beschädigung keine unmittelbare Gefährdung.

→ Bei mechanischer Bearbeitung oder bei der Demontage können grössere Mengen Asbestfasern freigesetzt werden.

Elektriker-Arbeiten gemäss VSEI-Merkblatt «Asbest erkennen, beurteilen und richtig handeln» ausführen (www.vsei.ch).

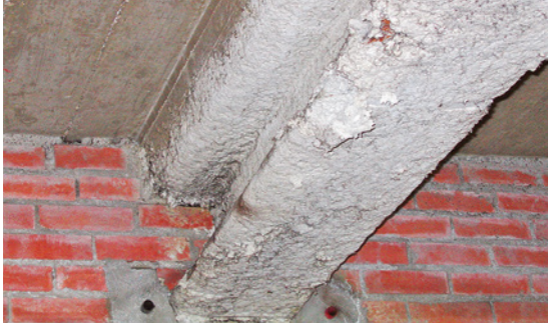
Beschichtungen aus Spritzasbest

Brandschutzverkleidungen von Stahlträgern, Deckenisolationen usw.

→ Auch ohne Beschädigung besteht eine geringe Gefährdung durch Freisetzung von Asbestfasern.

→ Auch bei kleinen und kurzfristigen Arbeiten können grössere Mengen gesundheitsgefährdender Asbestfasern freigesetzt werden.

Vorgesetzte benachrichtigen. Das weitere Vorgehen abklären. Entfernung nur durch Spezialfirmen für Asbestsanierungen. Weitere Angaben ab Seite 27.

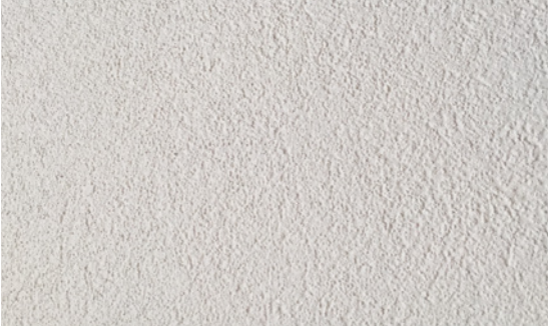
Asbesthaltiger Putz

Fest- oder schwachgebundener Asbest

→ Ohne Beschädigung keine unmittelbare Gefährdung.

→ Beim Entfernen und insbesondere beim Schleifen von asbesthaltigem Putz können grosse Mengen Asbestfasern freigesetzt werden.

Arbeiten ausführen gemäss Suva-Merkblatt 84052 für Maler & Gipser.

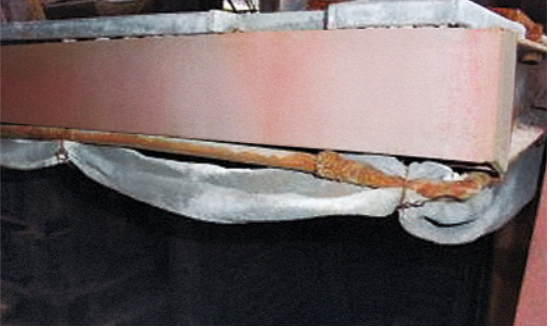
Asbesttücher als Brand- oder Feuerschutz

Sie bestehen aus fast reinem Asbest

→ Aus beschädigten Asbesttüchern können gesundheitsgefährdende Asbestfasern freigesetzt werden.

→ Beim Entfernen oder Beschädigen können grössere Mengen gesundheitsgefährdender Asbestfasern freigesetzt werden.

Vorgesetzte benachrichtigen. Das weitere Vorgehen abklären. Entfernung nur durch Spezialfirmen für Asbestsanierungen. Weitere Angaben ab Seite 27.

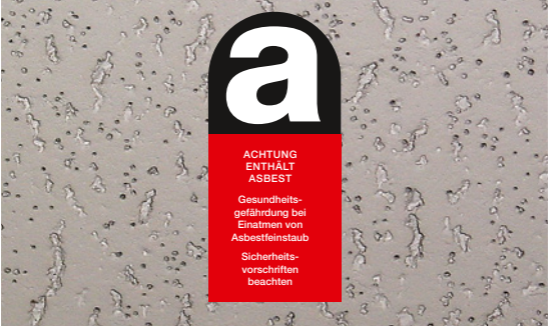
Mit Warnzeichen «Asbest» gekennzeichnetes Material

→ Ohne Beschädigungen stellen diese Materialien in der Regel keine unmittelbare Gefährdung dar.

→ Beim Bearbeiten oder Beschädigen können je nach Art des Materials mehr oder weniger gesundheitsgefährdende Asbestfasern freigesetzt werden. Siehe vorangegangene Beispiele.

Je nach Art des Materials anhand der vorangegangenen Beispiele entsprechende Schutzmassnahmen treffen oder entsprechende Spezialfirmen beiziehen.
